**Interventi di riqualificazione, valorizzazione e restauro della Chiesa del Redentore sita in Bari alla Via Martiri D'Otranto n.65 - 70123 Bari**

**PROGETTO ESECUTIVO**

**RELAZIONE TECNICA SPECIALISTICA SULLE OPERE DI RESTAURO DEL CICLO DI DIPINTI MURALI DEL PITTORE DON GIUSEPPE MELLE**

**gennaio 2020**

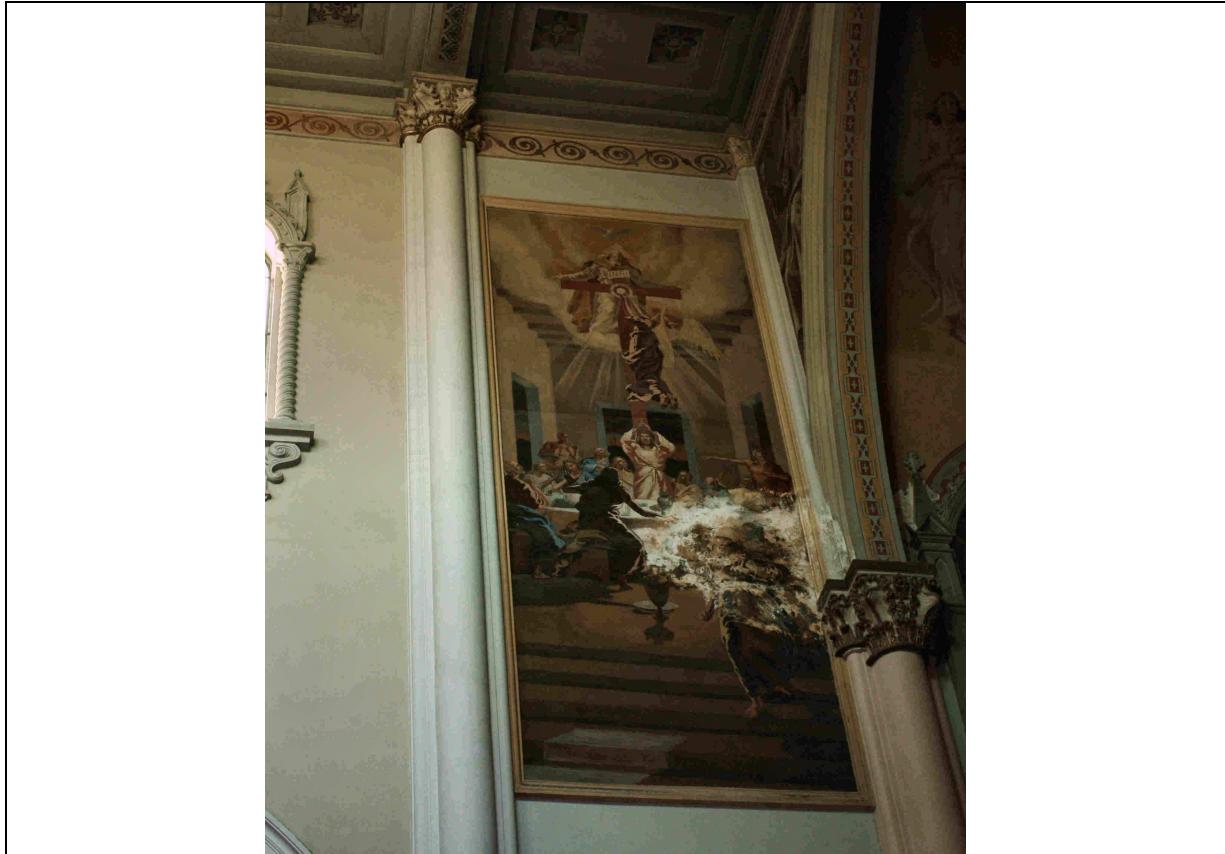
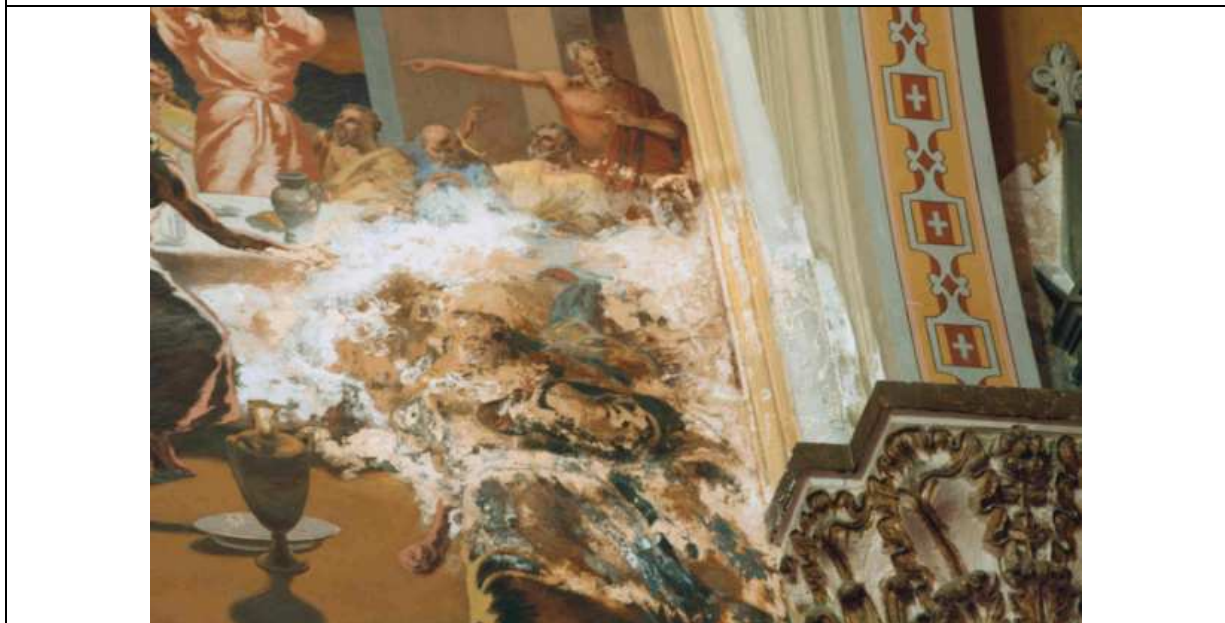
## STATO DI CONSERVAZIONE ZONA A

**a- Parete Navata Centrale laterale sinistra confinante con l'abside**

**a- Particolare dipinto parete deambulatorio sinistro**

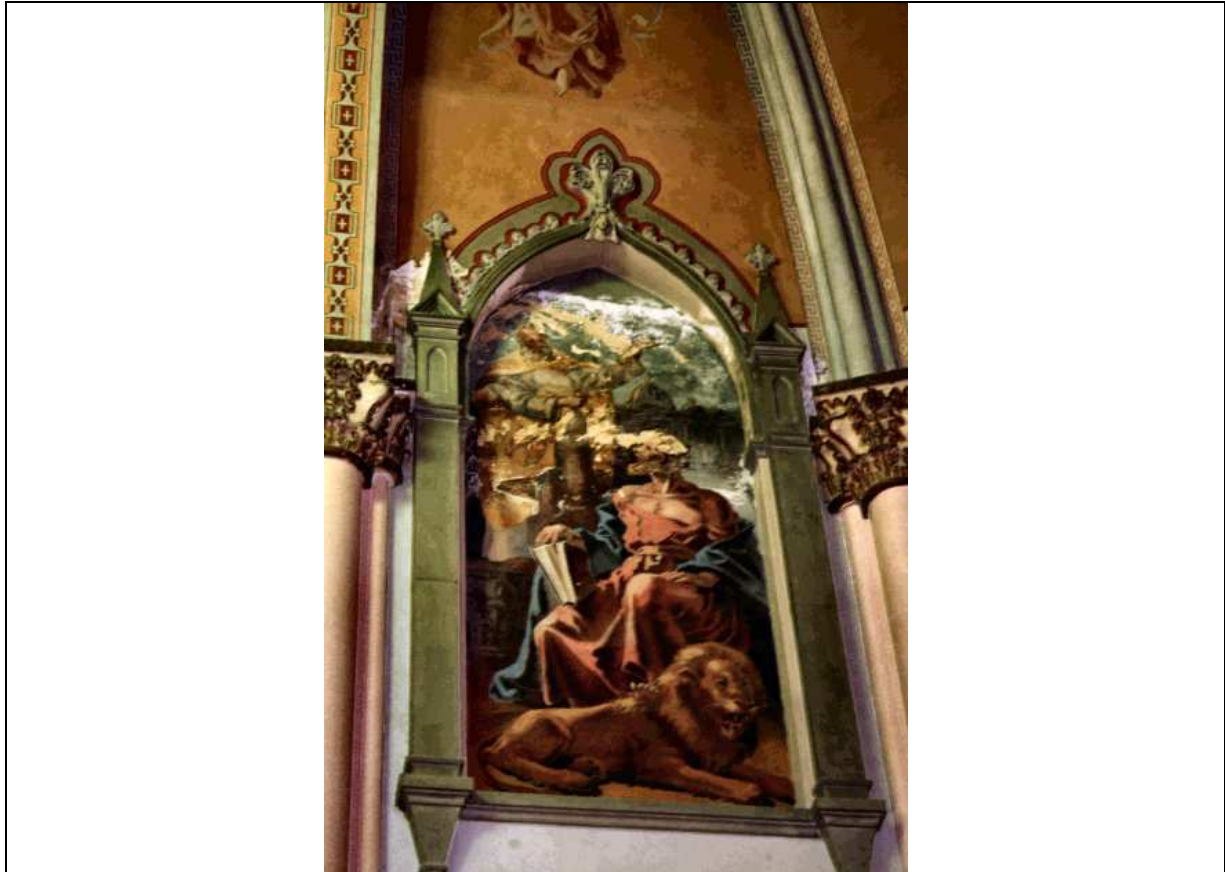
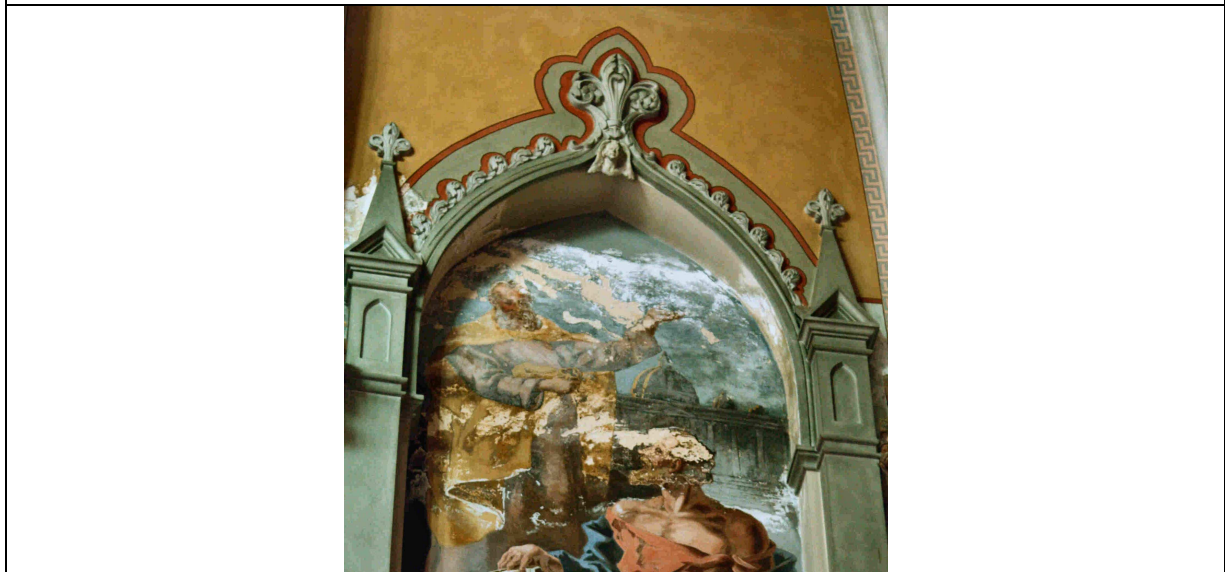
## STATO DI CONSERVAZIONE ZONA B

**b- Lunetta del catino absidale – lato sinistro**

**b- Particolare Lunetta del catino absidale – lato sinistro**

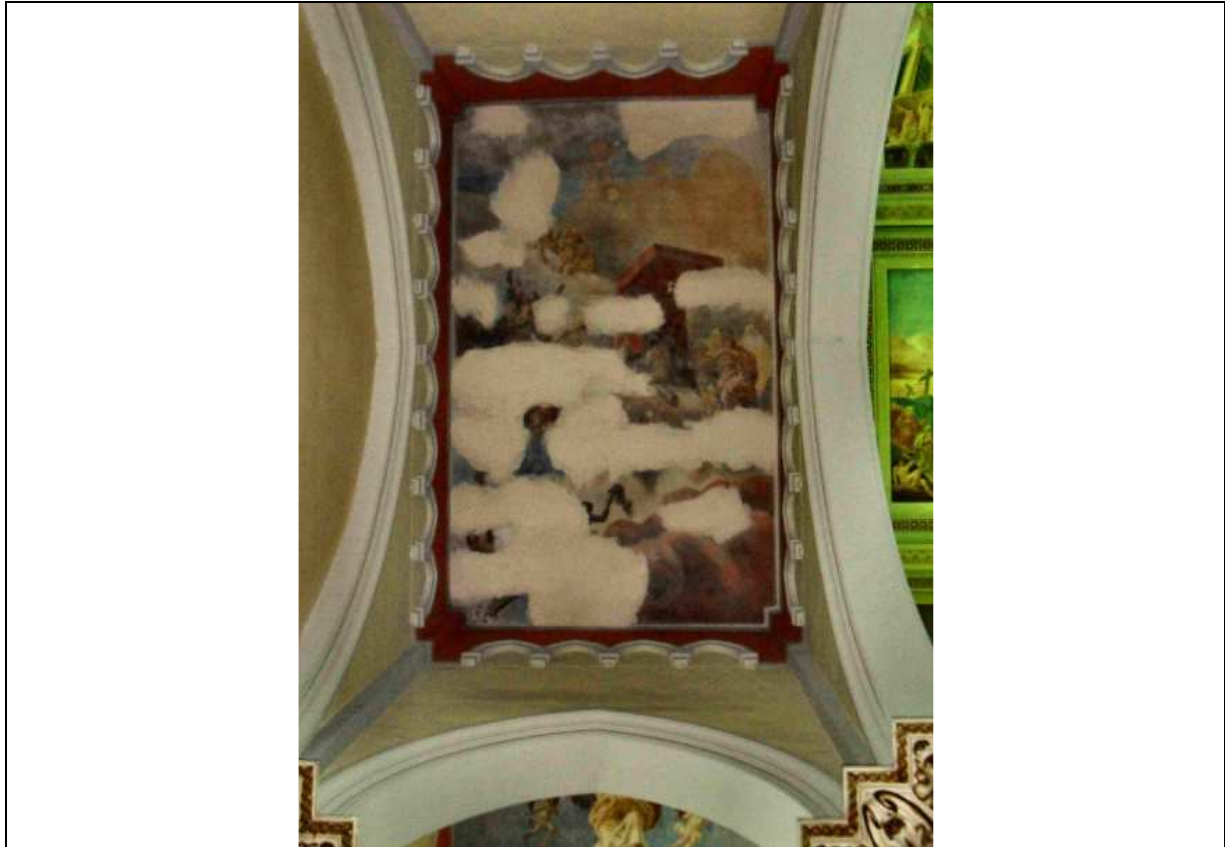
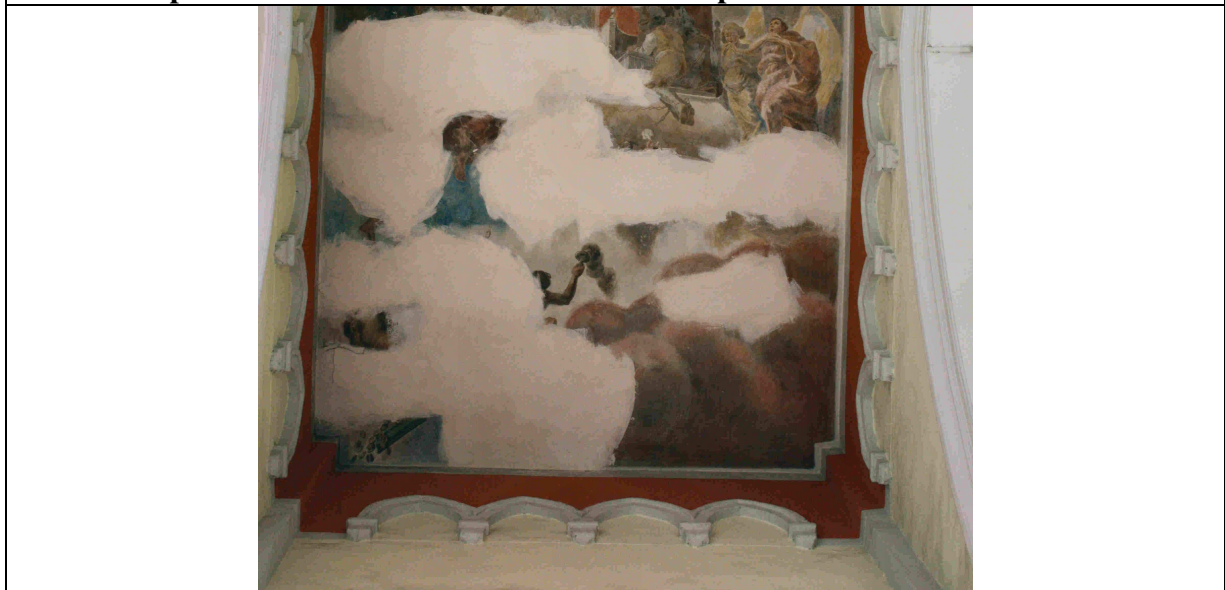
## STATO DI CONSERVAZIONE ZONA C

**c- Dipinto Soffitto N 1. realizzato sulla Volta piana della navata laterale sinistra**

**c- Particolare Dipinto Soffitto N 1. realizzato sulla Volta piana della navata laterale sinistra**

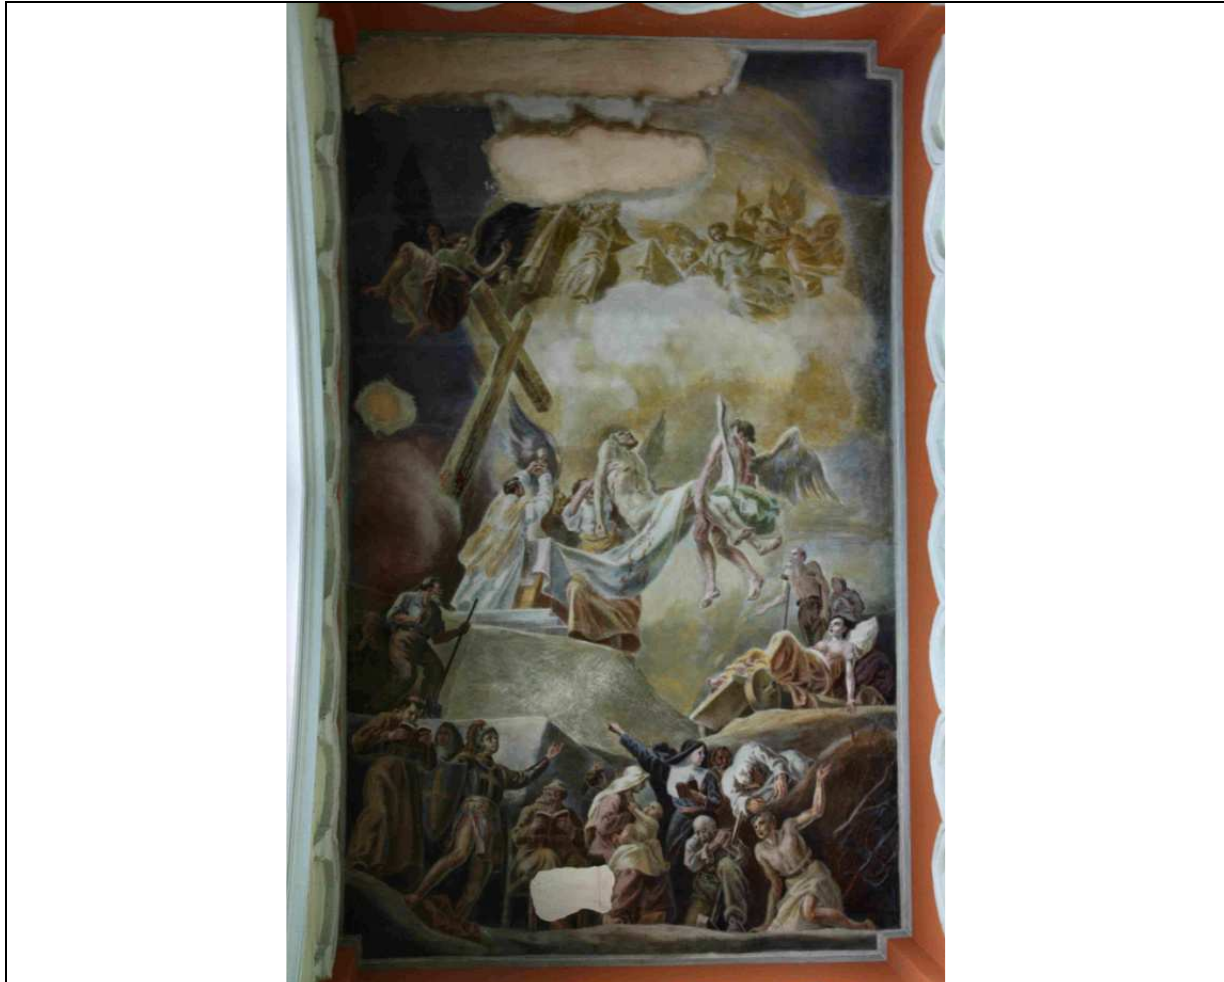
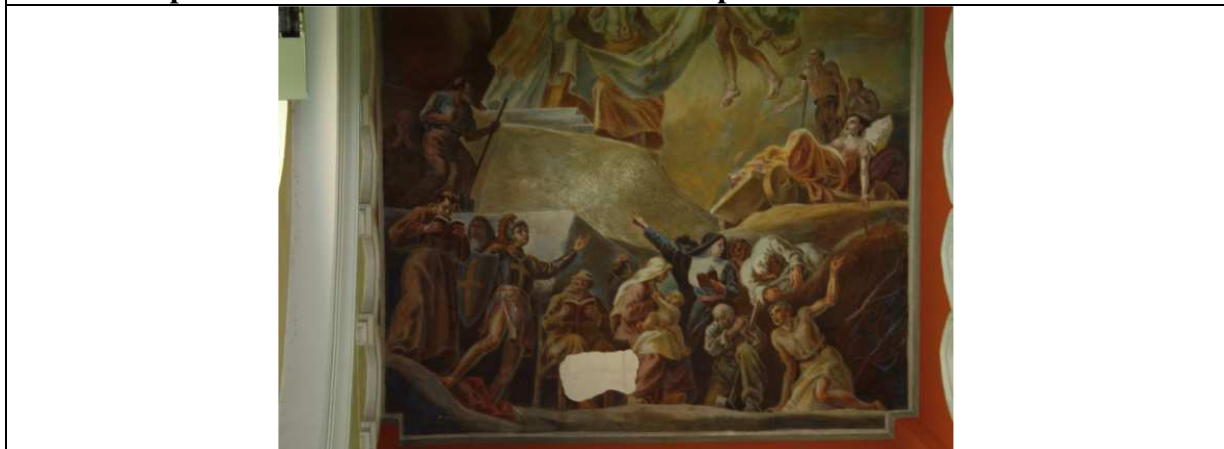
## STATO DI CONSERVAZIONE ZONA D

d- Dipinto Soffitto N 2. realizzato sulla Volta piana della navata laterale sinistra

d- Particolare Dipinto Soffitto N 2. realizzato sulla Volta piana della navata laterale sinistra

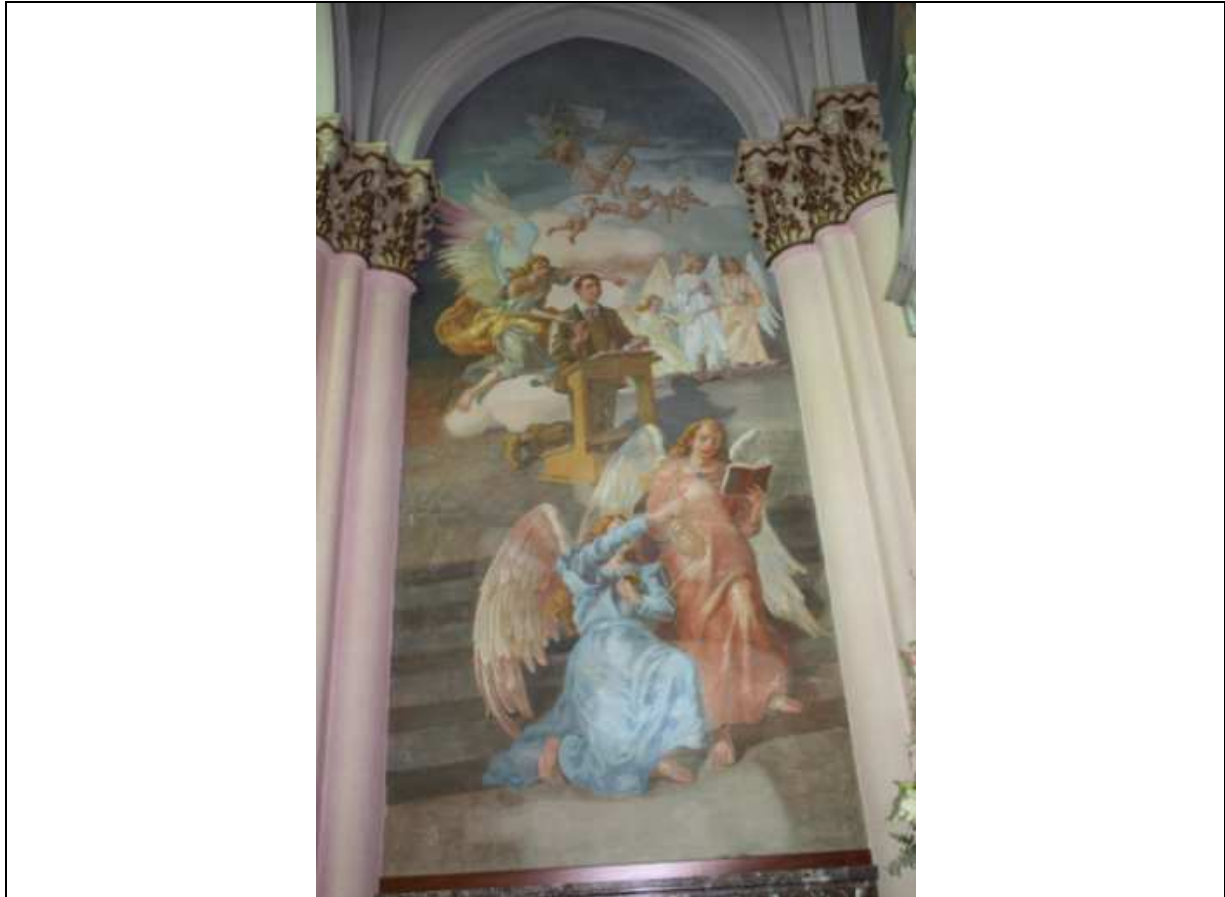
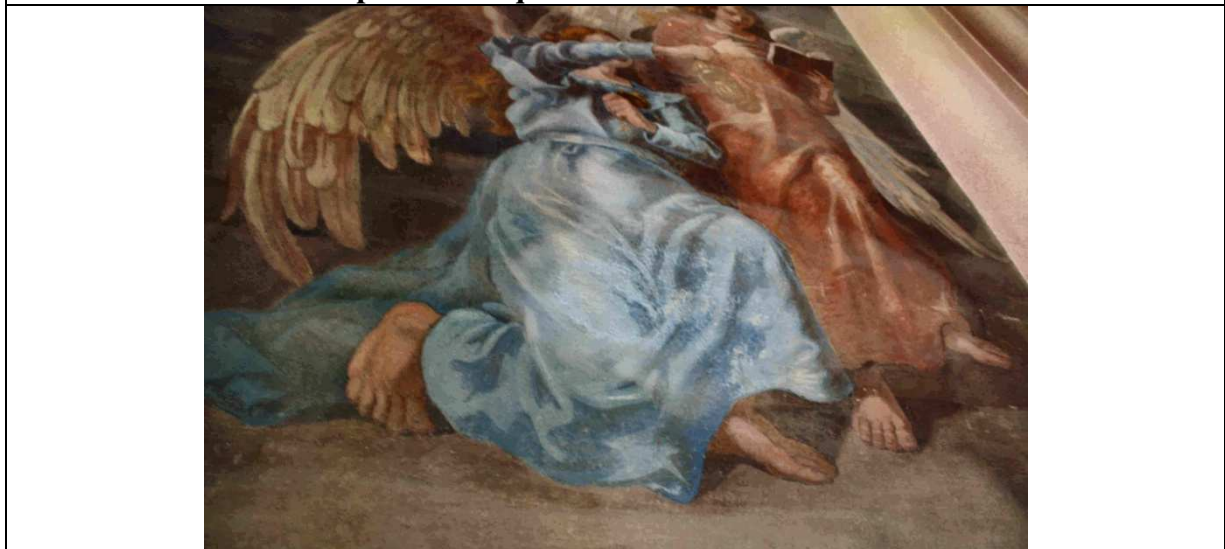
## STATO DI CONSERVAZIONE ZONA E

e- Dipinto nel riquadro della navata laterale sinistra

e- Particolare Dipinto nel riquadro della navata laterale sinistra

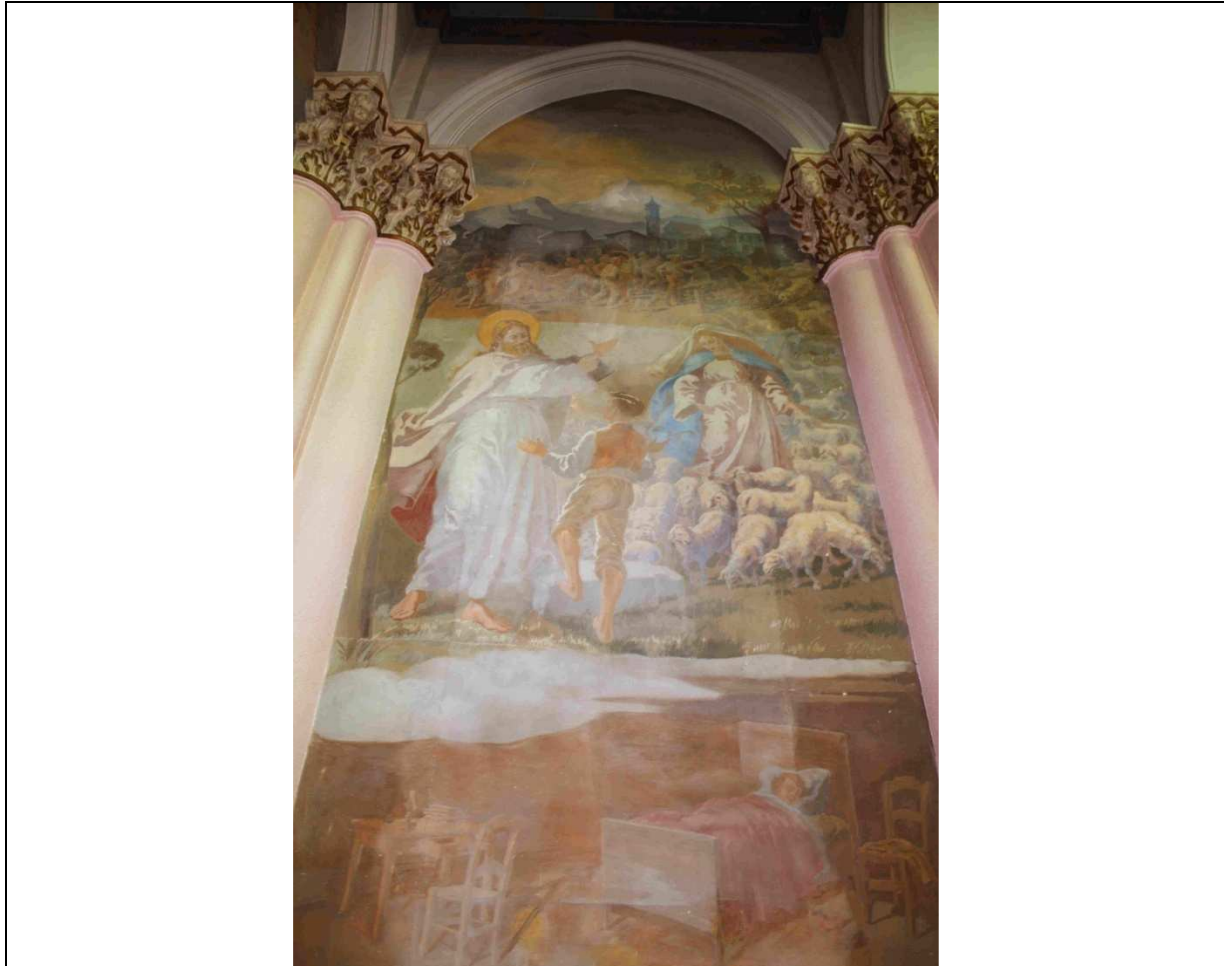
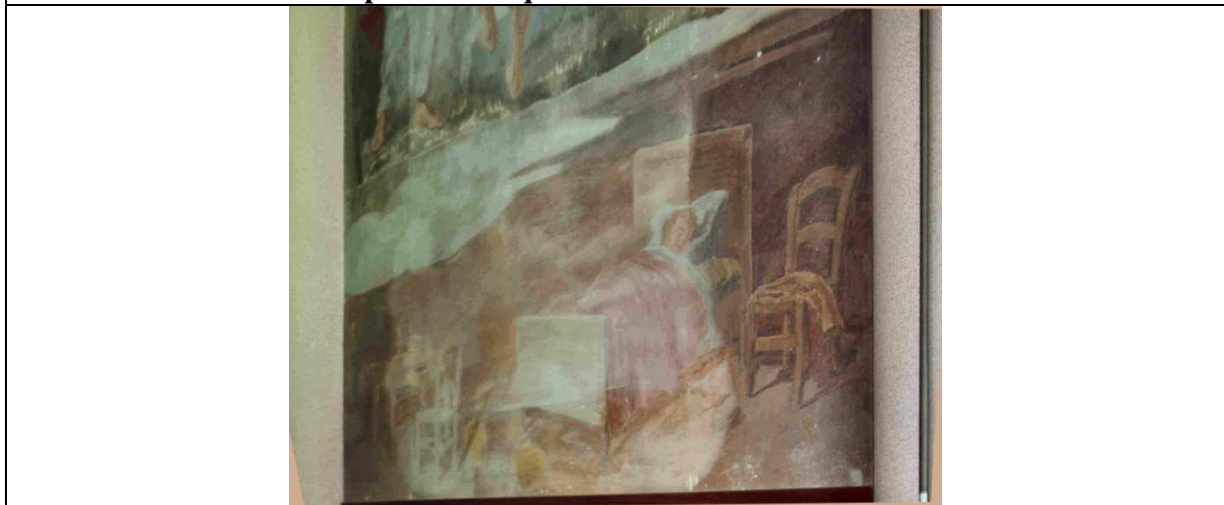
## STATO DI CONSERVAZIONE ZONA F

**f- Dipinto nel riquadro della navata laterale destra**

**f- Particolare Dipinto nel riquadro della navata laterale destra**

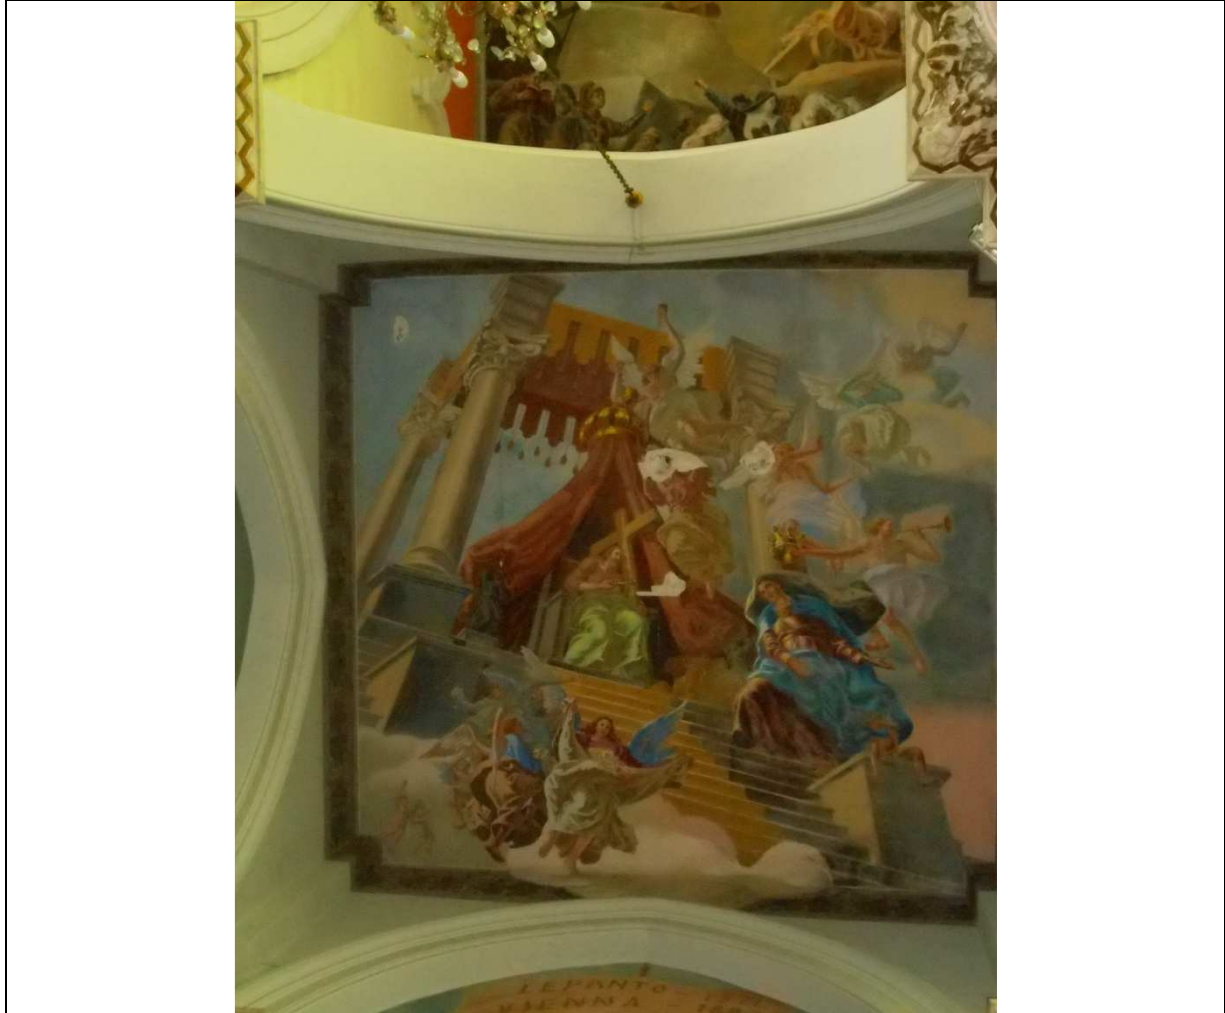
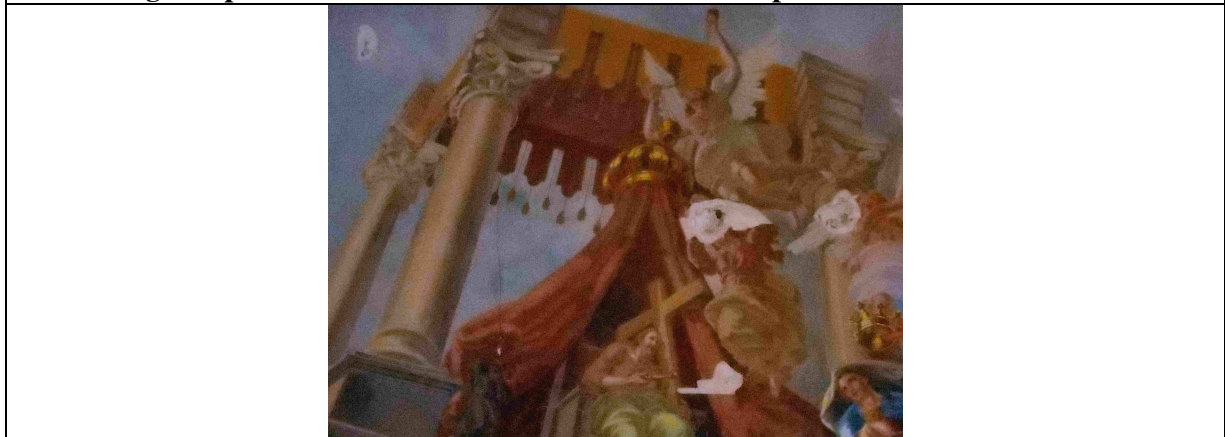
## STATO DI CONSERVAZIONE ZONA G

**g- Dipinto Soffitto N 3. realizzato sulla Volta piana della navata laterale**

**g- Particolare Dipinto Soffitto N 3. realizzato sulla Volta piana della navata laterale**

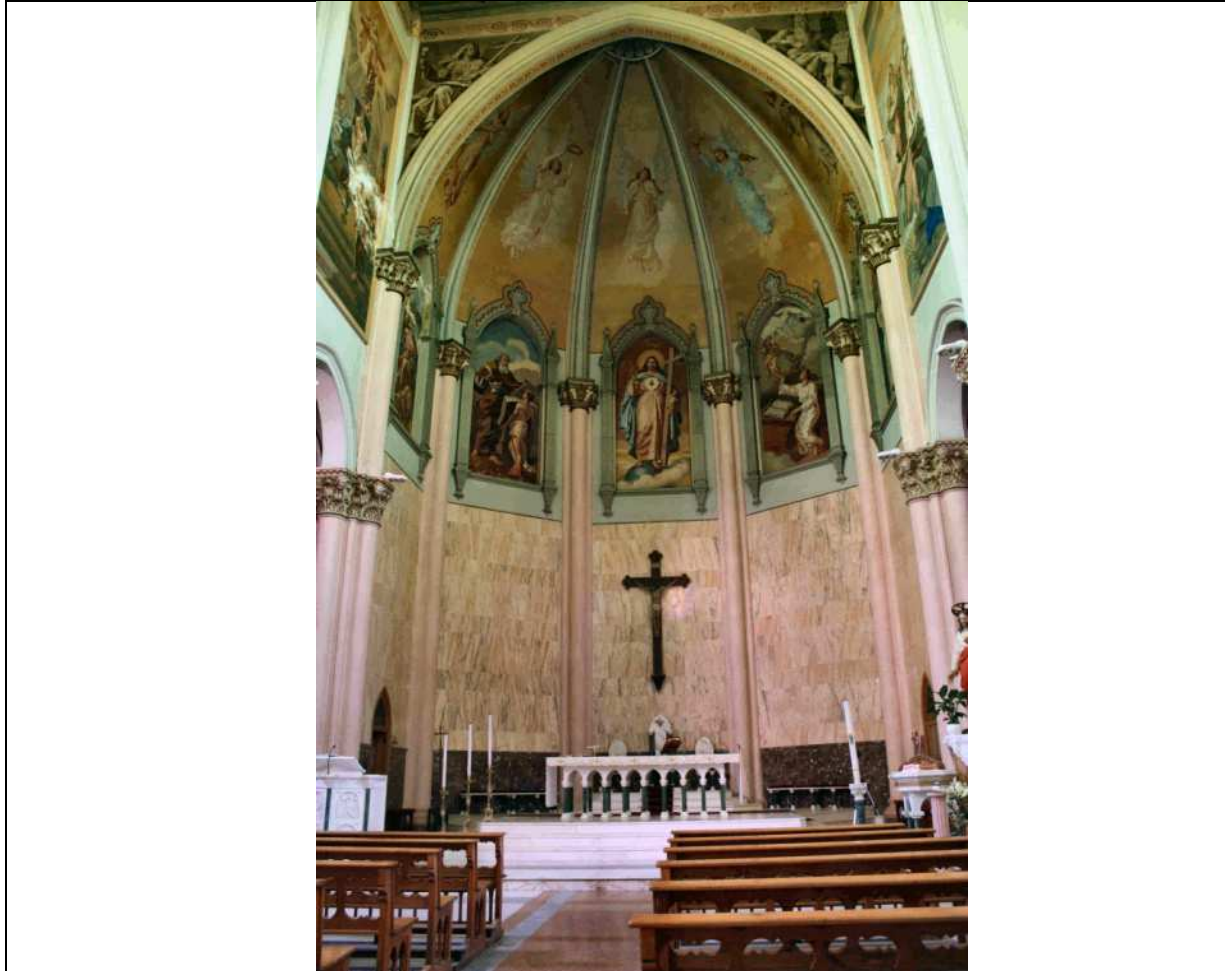
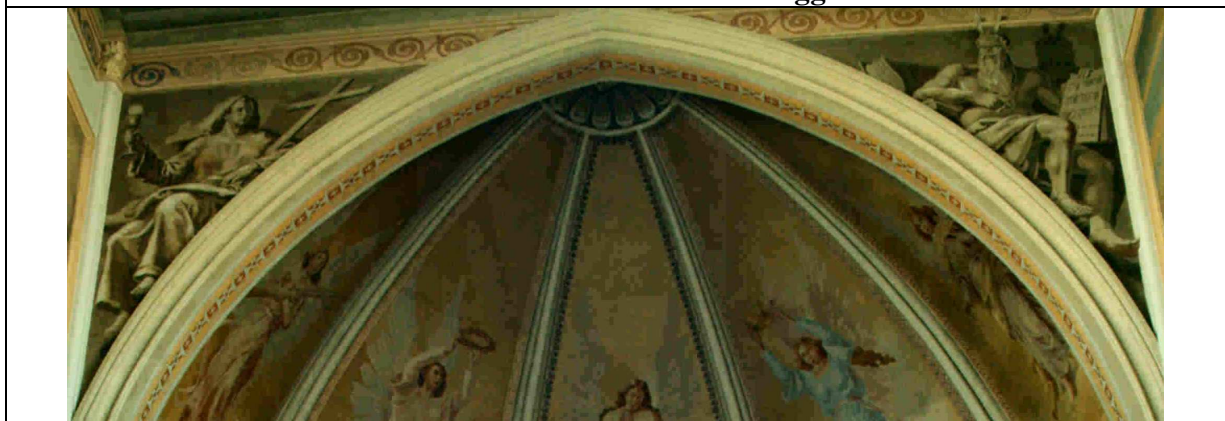
## STATO DI CONSERVAZIONE ZONA H

Lunette dell'arco dell'abside maggiore

Particolare lunette realizzate sull'arco dell'abside maggiore
